| Obiekt | <b>DAWNY, ZABYTKOWY, NIEUŻYTKOWANY<br/>MOST KOLEI ŻELAZNEJ</b> | |
| Projekt | <b>INWENTARYZACJA BUDOWLANA WRAZ Z<br/>WALORYZACJĄ USZKODZEŃ ZABYTKOWEGO,<br/>NIECZYNNEGO MOSTU KOLEJOWEGO W<br/>BYTOWIE</b> | |
| Rodzaj dokumentacji | <b>INWENTARYZACJA BUDOWLANA<br/>WRAZ Z WALORYZACJĄ USZKODZEŃ</b> | |

Obiekt: DAWNY MOST KOLEJOWY NAD BORUJĄ,  
BYTÓW  
obiekt wpisany do rejestru zabytków województwa  
pomorskiego pod nr A-352 (1624) z 27.03.1997

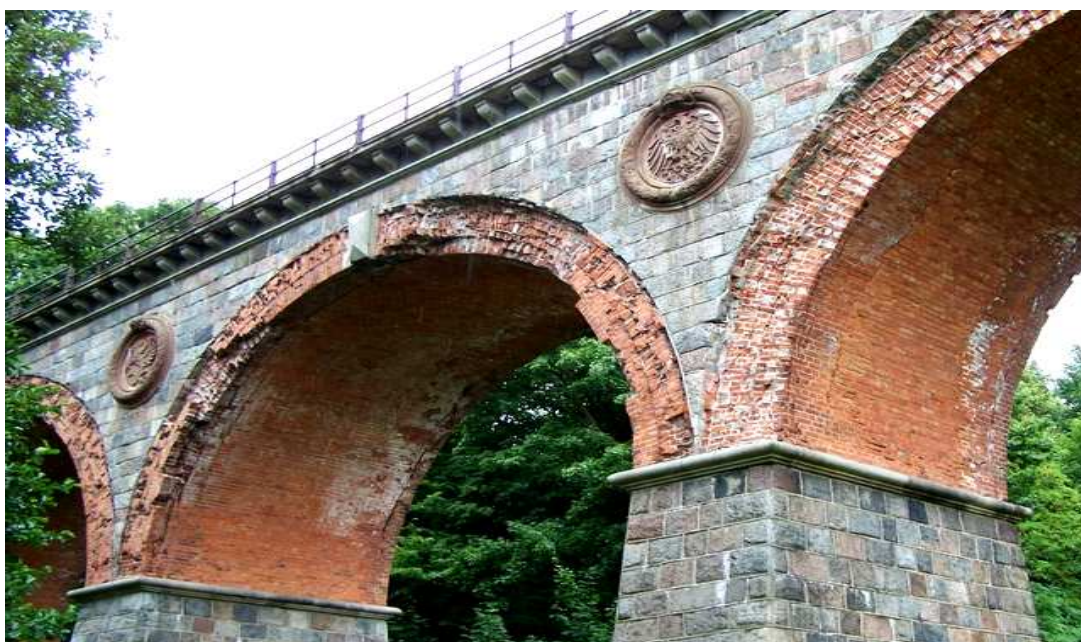
**Fot.2** Fragment elewacji zachodniej, widoczne białe wykwity solne i głęboki, rozległy ubytki obmurowania łuków.

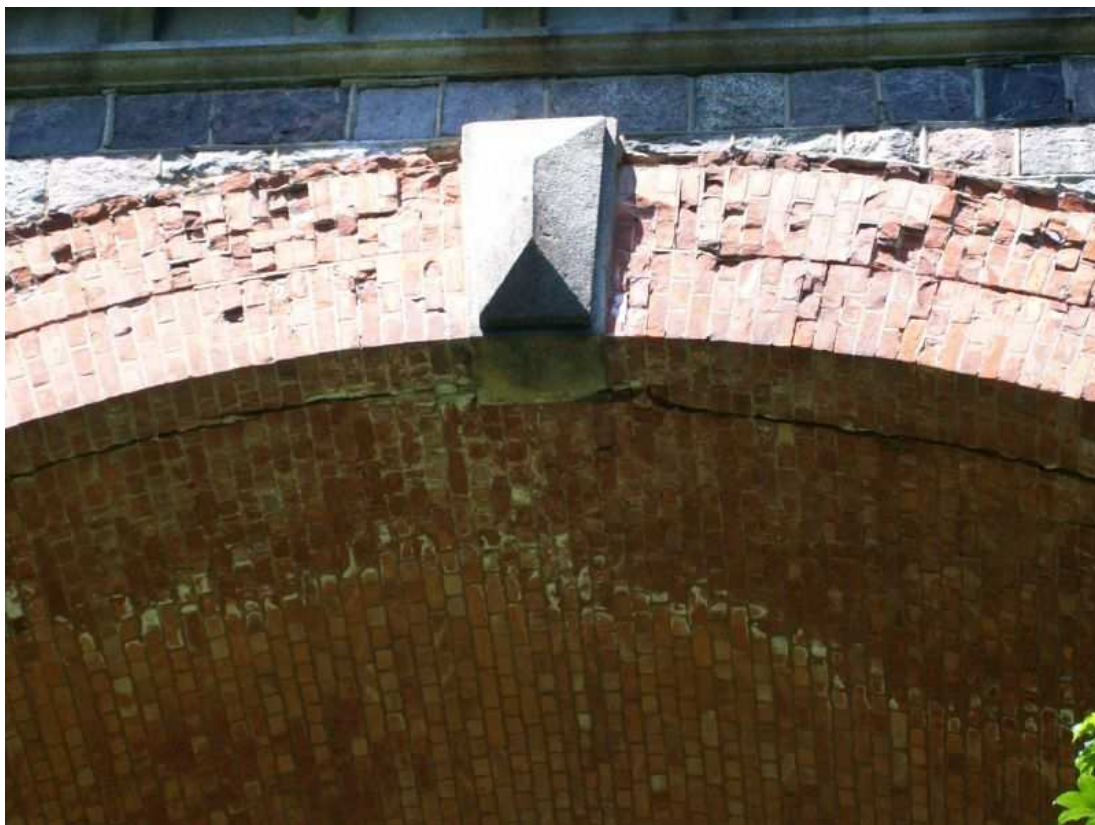
**Fot.3** Fragment łuku, widoczne zasolenie podłucza i rozchodzenie się muru podłucza i obmurowania krawędzi łuku

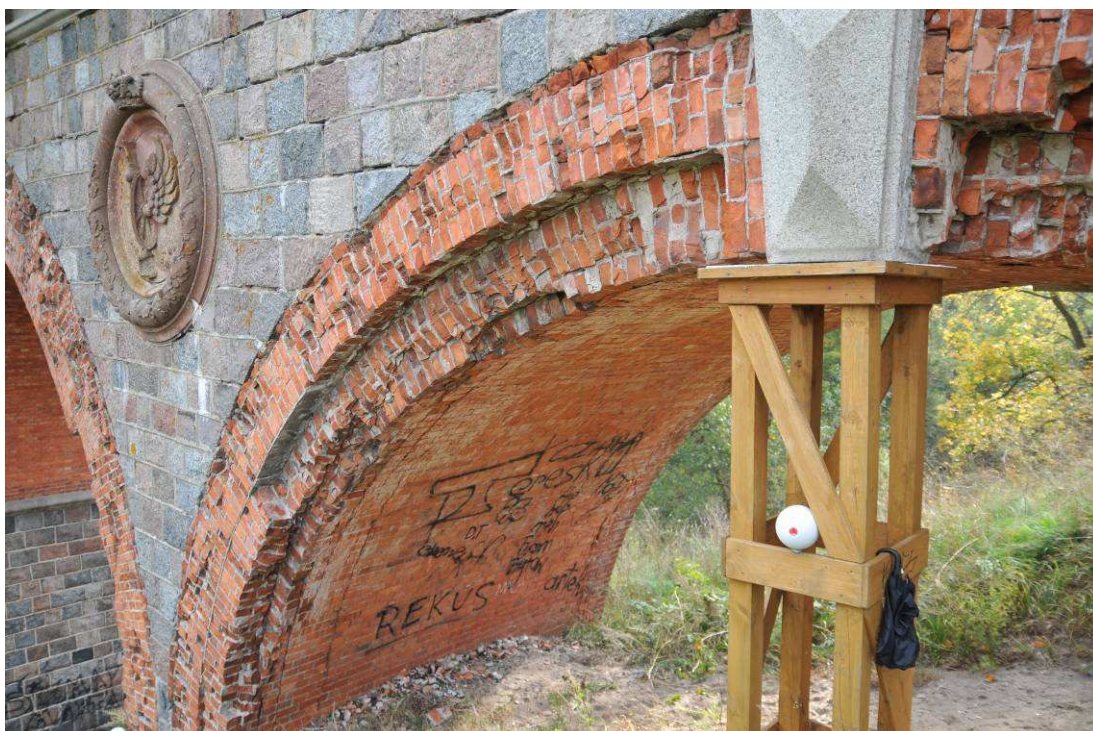
- Poważne zniszczenia skrajnej, zachodniej arkady (podparta prowizoryczną konstrukcją drewnianą)
- liczne spękania ceglanej warstwy
- widoczne osiadanie wschodniej arkady (wschodnia podpora krańcowa, skrajny filar wschodni) – odchylenie około 185mm

**Fot. 5.** Osiadająca arkada podparta drewnianą konstrukcją

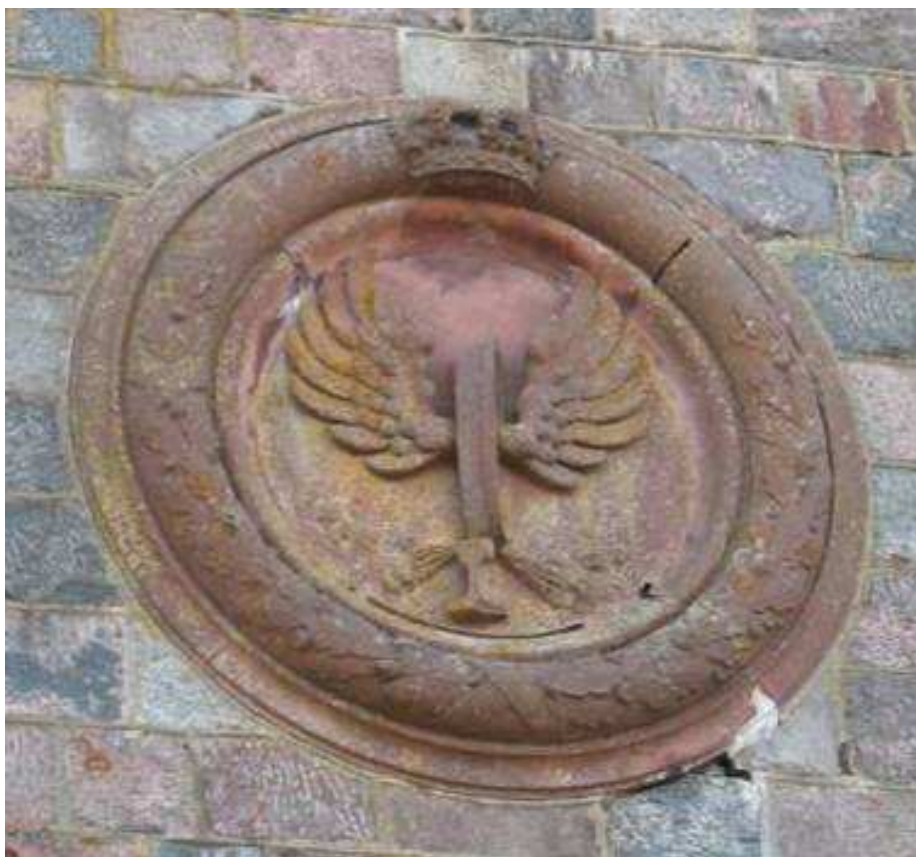
**Fot. 10** Medaliony, widoczne wypłukanie powierzchni w górnych partiach

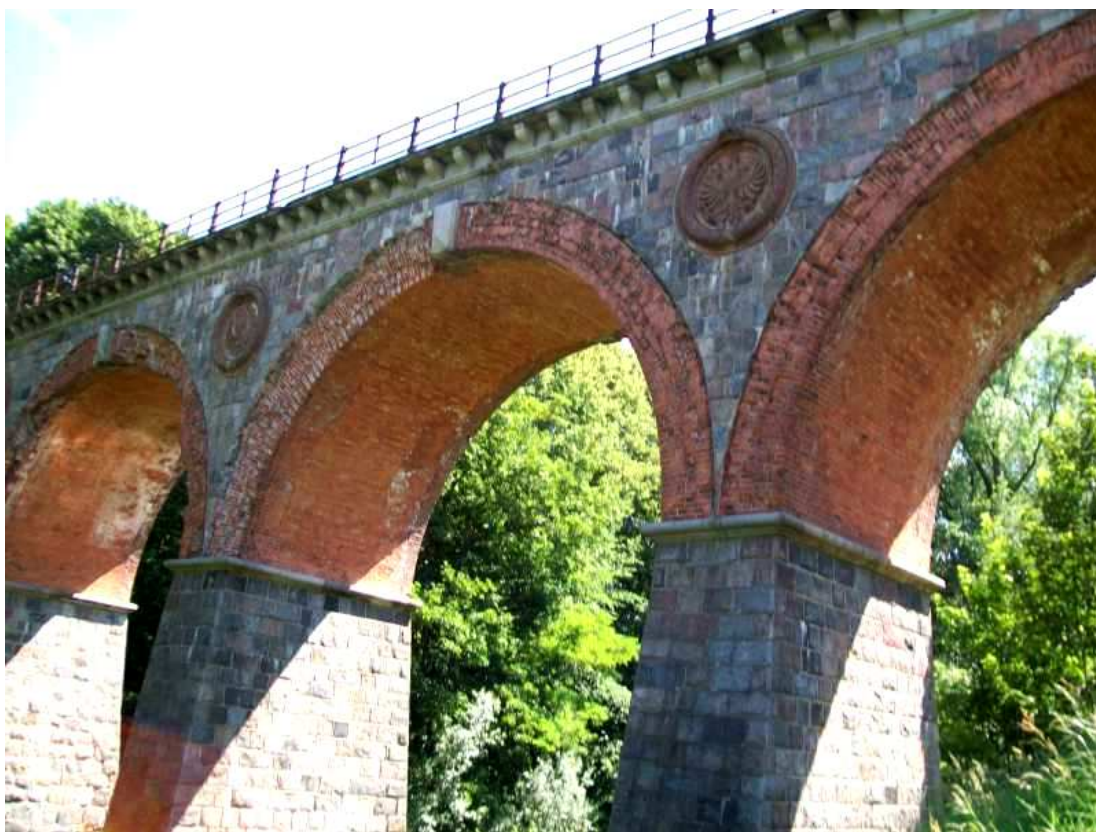
**Fot.11.** Fragment elewacji mostu, widoczne białe zacieki w górnych partiach – efekt wypłukiwania spoiny.

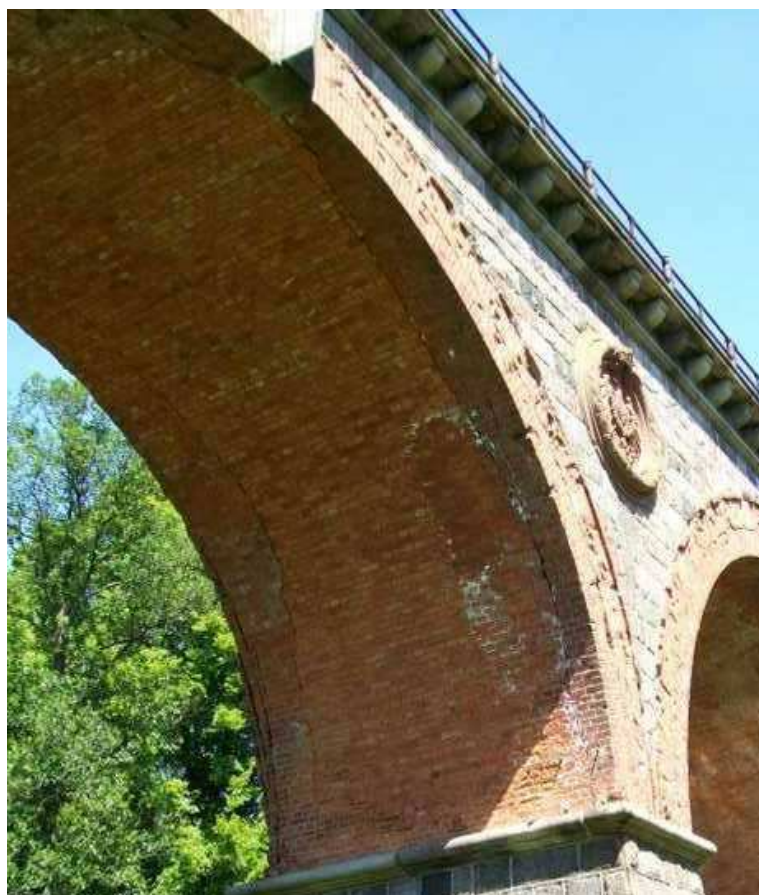
**Fot.12** Uszkodzenie podłucza arkady.

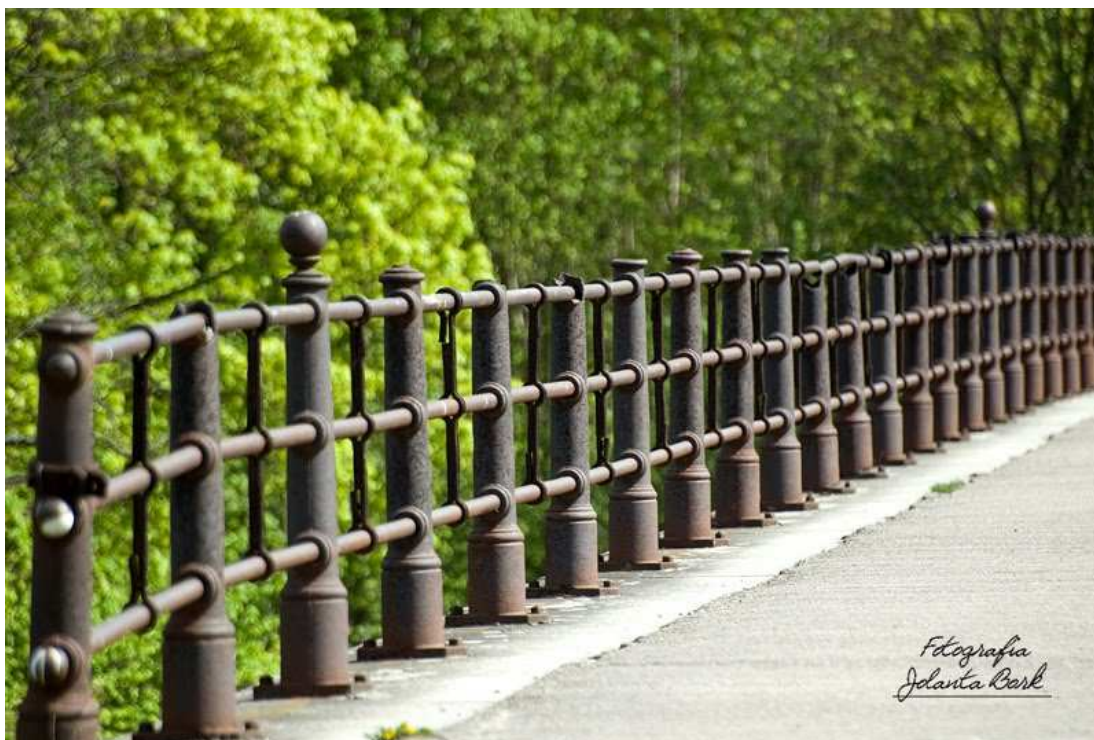
**Fot. 13** (źródło internetowe): widok na balustradę, widoczne nieliczne zachowane kule wieńczące

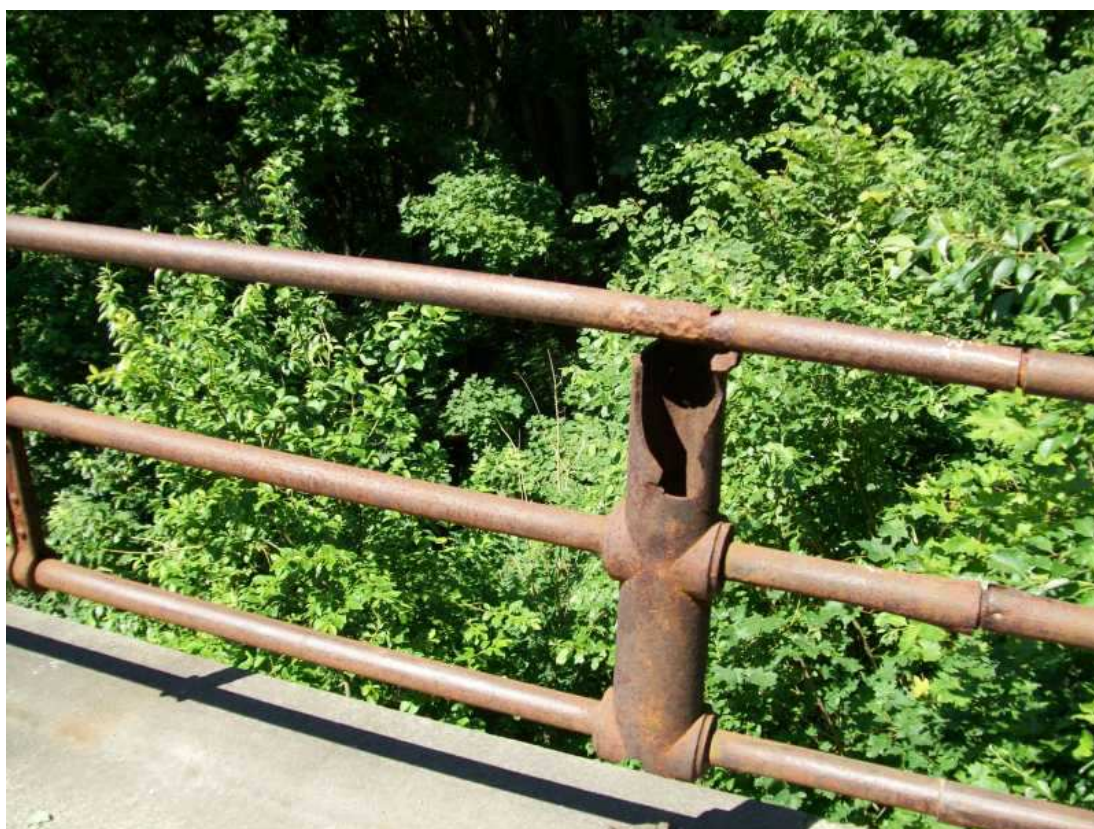
**Fot. 14** Przykład uszkodzenia słupka
