| Obiekt | <b>DAWNY, ZABYTKOWY, NIEUŻYTKOWANY<br/>MOST KOLEI ŻELAZNEJ</b> | |
| Projekt | <b>INWENTARYZACJA BUDOWLANA WRAZ Z<br/>WALORYZACJĄ USZKODZEŃ ZABYTKOWEGO,<br/>NIECZYNNEGO MOSTU KOLEJOWEGO W<br/>BYTOWIE</b> | |
| Rodzaj dokumentacji | <b>INWENTARYZACJA BUDOWLANA<br/>WRAZ Z WALORYZACJĄ USZKODZEŃ</b> | |

Obiekt: DAWNY MOST KOLEJOWY NAD BORUJĄ,  
BYTÓW  
obiekt wpisany do rejestru zabytków województwa  
pomorskiego pod nr A-352 (1624) z 27.03.1997

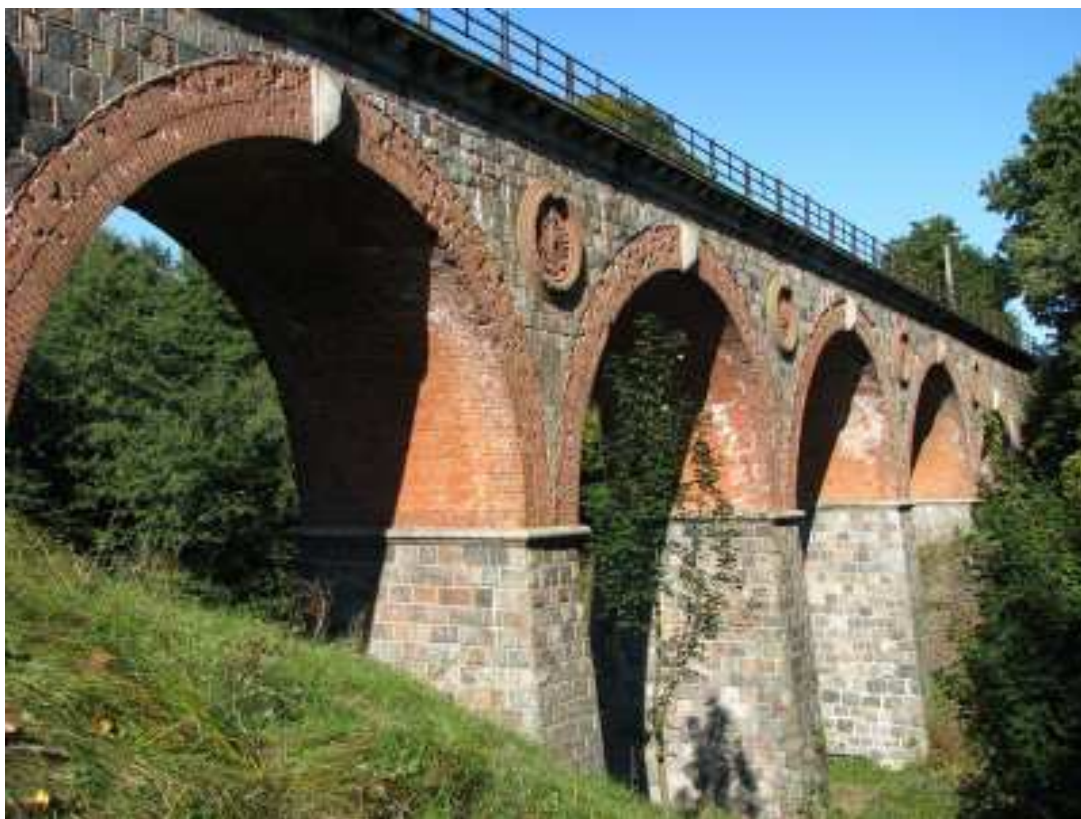
**Fot.1** Most w Bytowie, widok ogólny, elewacja wschodnia

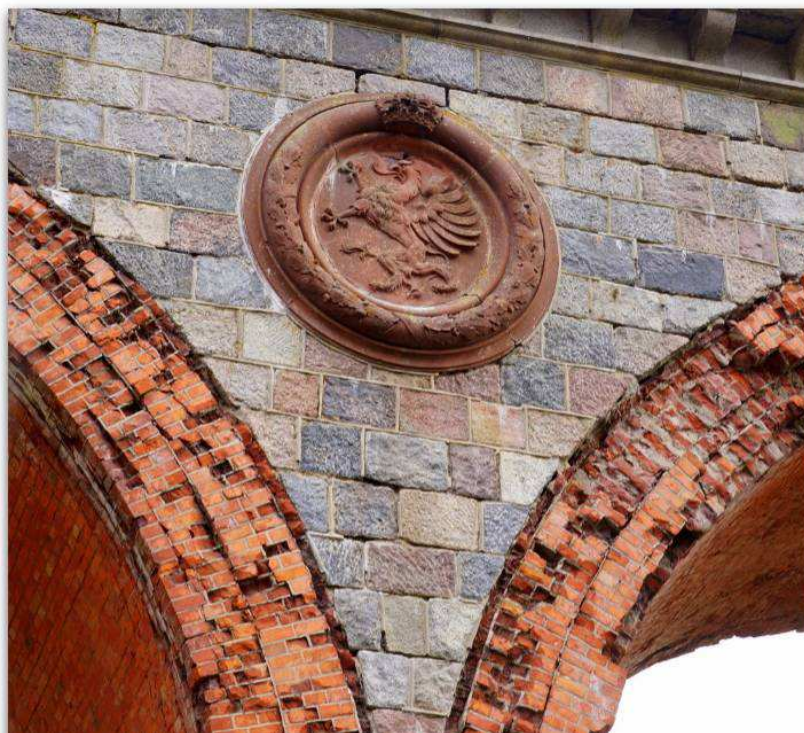
**Fot. 4.**  
Fragment  
elewacji  
zachodniej z  
herbem  
Pomorza.

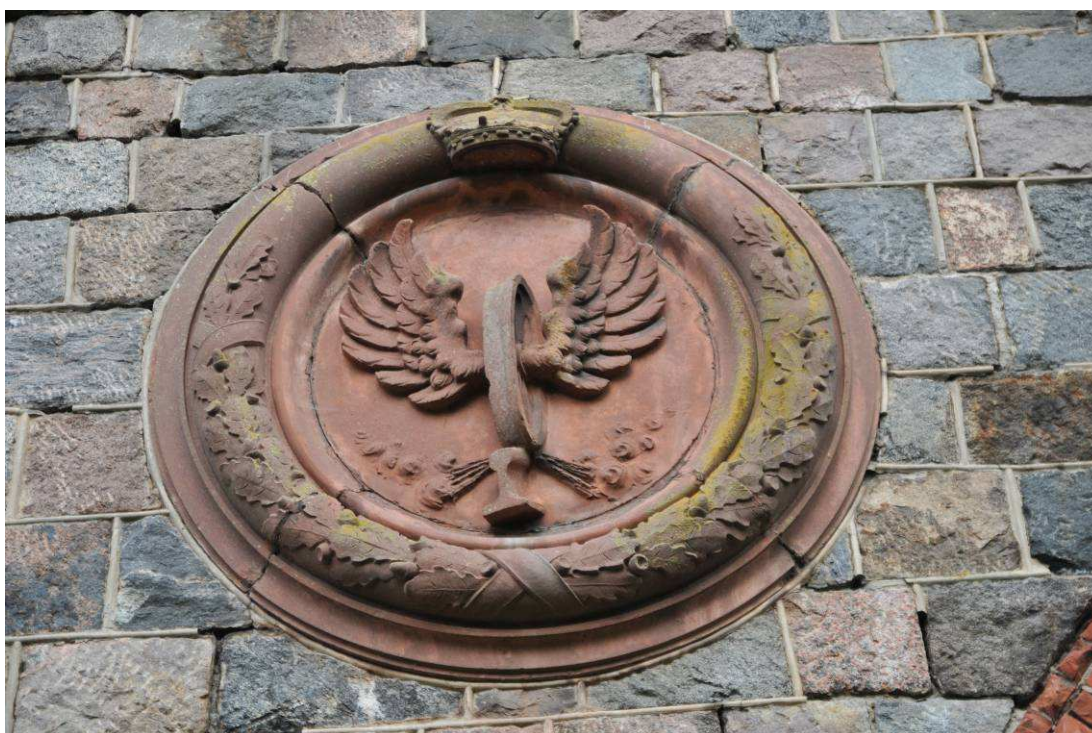
**Fot. 10** Medaliony, widoczne wypłukanie powierzchni w górnych partiach

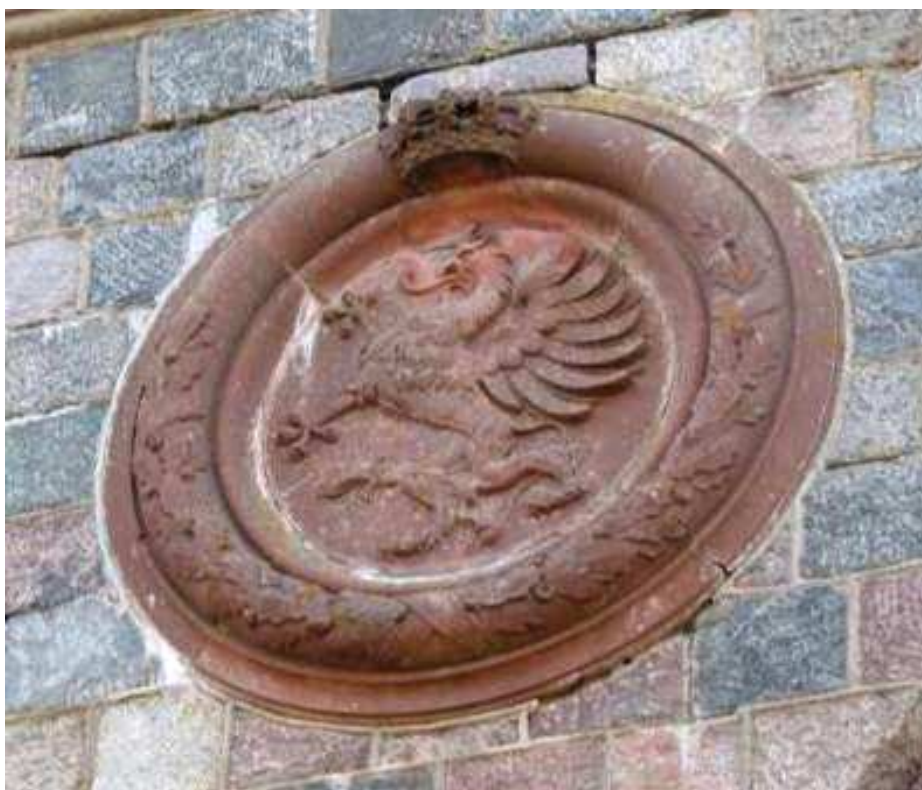
4. Prosty i glony, kresowo, na całej powierzchni muru po obu stronach
5. Samosiejki i chwasty wrastające w mur – dolne fragmenty stóp.
6. Białe zacieki w górnych partiach – powstałe przez wypłukiwanie spoiwa z fugi.
7. Znaczne ubytki i wykruszenia spoiny. Zachowana spoina w wielu miejscach odspojona, pokryta mikroorganizmami.

**Fot.11.** Fragment elewacji mostu, widoczne białe zacieki w górnych partiach – efekt wypłukiwania spoiny.

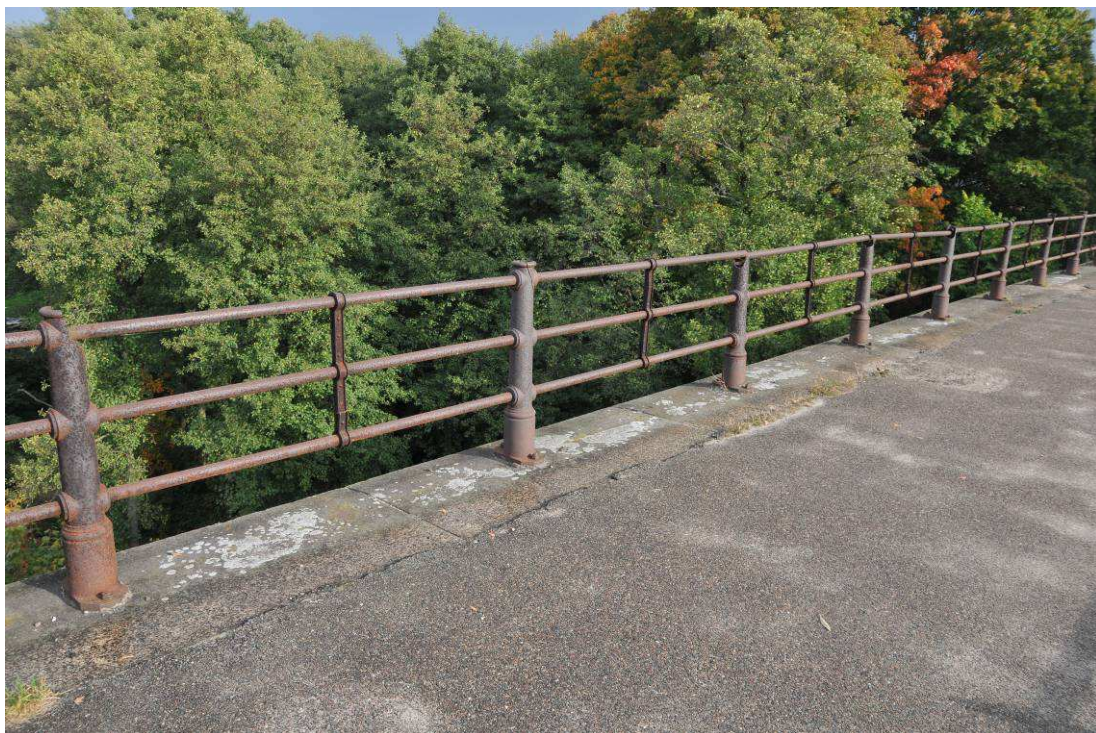
1. Korozja powierzchniowa wszystkich elementów. Liczne wżery i zagłębienia.
2. Liczne ubytki (brak kul wieńczących, ubytki słupków)
3. Uszkodzenia mechaniczne – obłamania wielu elementów, uszkodzenia słupków, braki rurek barierki.
4. Rozpojenie nitowanych przewiązek
5. Pęknięcia słupków

**Fot. 15** Fragment balustrady

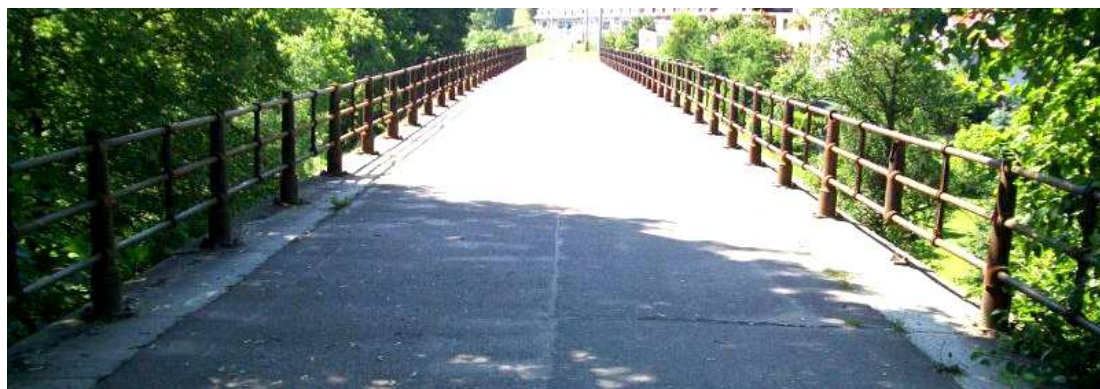
**Fot. 16.** Widok na obie balustrady i asfaltową nawierzchnię, wylaną między granitowymi płytami gzymsów koronujących elewacje.
